Narażenia transformatorów blokowych pracujących w systemie elektroenergetycznym

Tadeusz Glinka, Waldemar Olech

EXPOSURE OF UNIT TRANSFORMERS OPERATING IN THE POWER SYSTEM

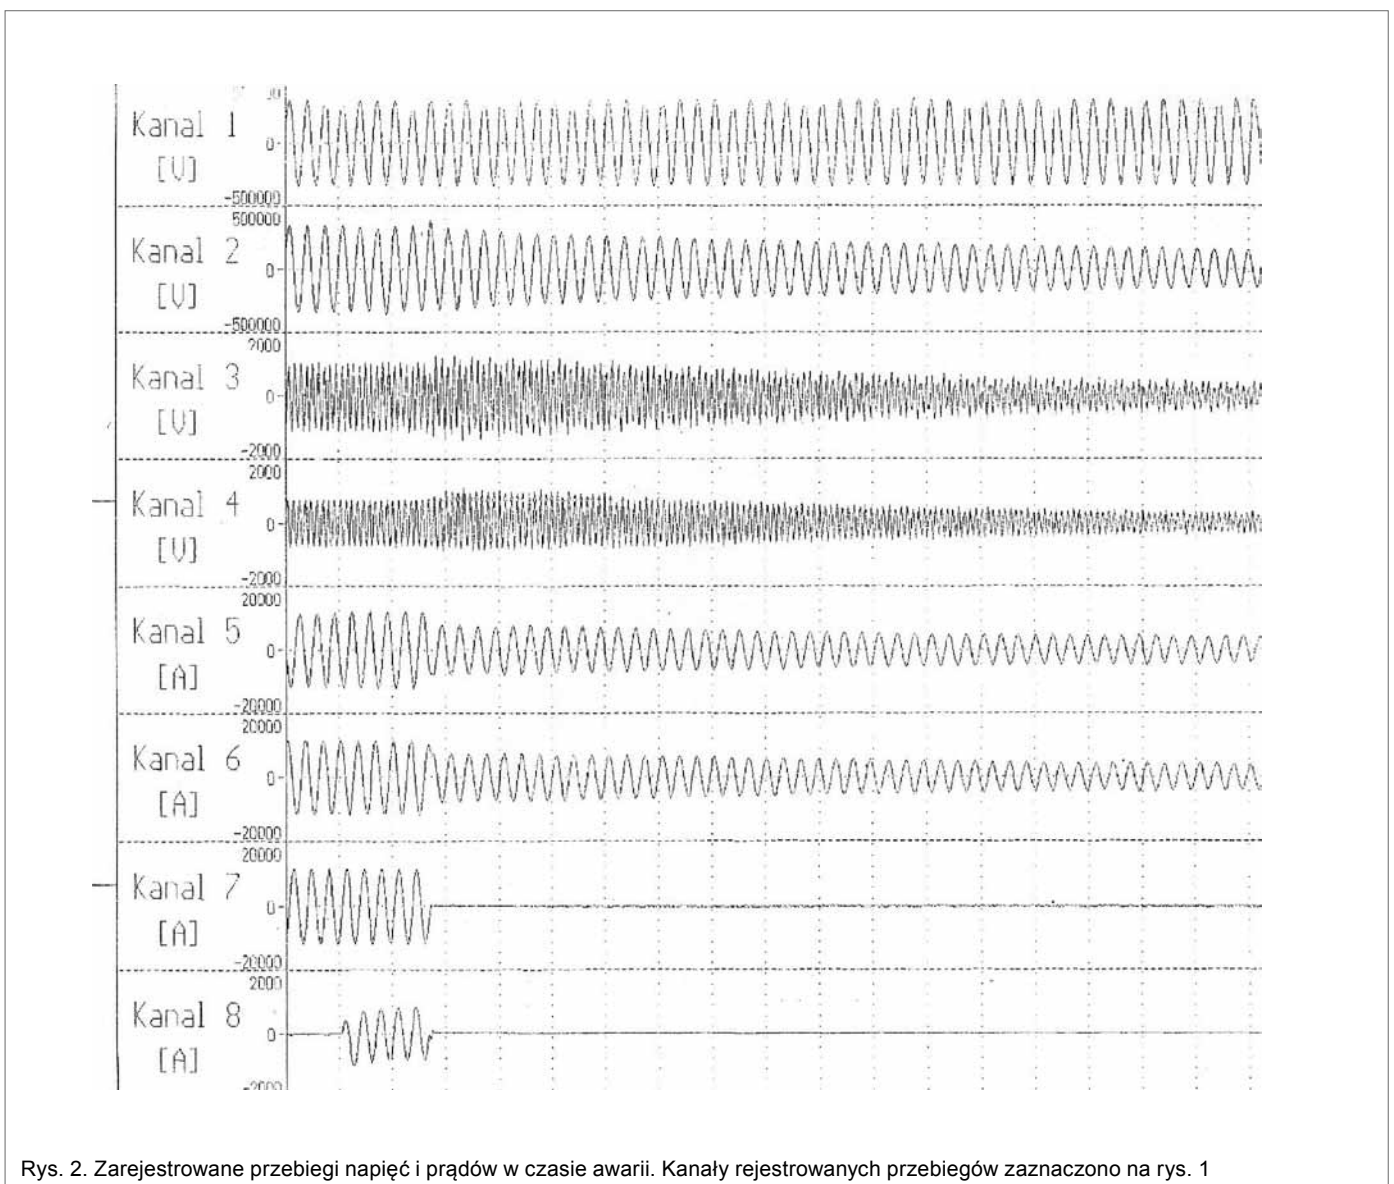
Rys. 2. Zarejestrowane przebiegi napięć i prądów w czasie awarii. Kanały rejestrowanych przebiegów zaznaczono na rys. 1

Parametry bloku przed wyłączeniem były następujące: napięcie sieci 245 kV, napięcie generatora 15,444 V, częstotliwość 49,760 Hz, prądy generatora 8389 A; 8467 A; 8467 A, moc czynna 209,22 MW. W przewodzie zerowym uzwojenia 220 kV pojawił się prąd – rys. 2 – o wartości maksymalnej około 570 A, co stanowi około 0,8 prądu znamionowego uzwojenia pierwotnego transformatora. Prąd w przewodzie zerowym mógł się pojawić przy zwarciu zwojowym w jednej z faz. Jak widać z oscylogramu, po około czterech okresach (80 ms) transformator został odłączony od sieci 220 kV przez zabezpieczenie różnicowe z jednoczesnym odwzbudzeniem generatora. Prądy generatora w fazie „C” i w przewodzie zerowym zostały przerwane, natomiast prądy w fazach „A” i „B” zmniejszały się lecz płynęły dalej do pełnego odwzbudzenia generatora, co wskazywało na palenie się łuku w transformatorze. Po wyłączeniu bloku stwierdzono, że w przekładniku Buchholza są gazy palne.

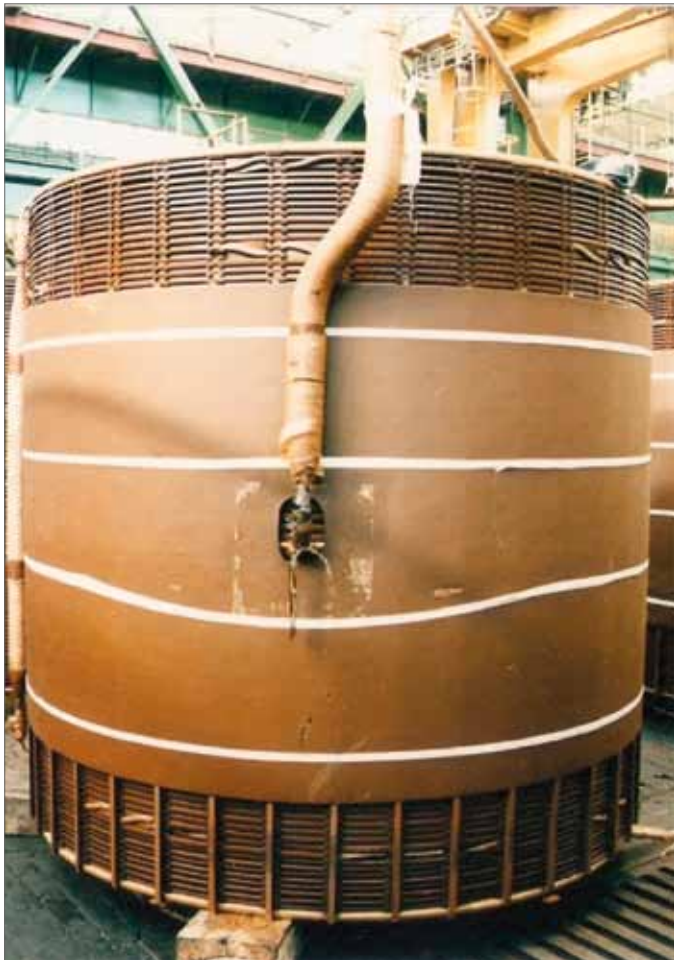
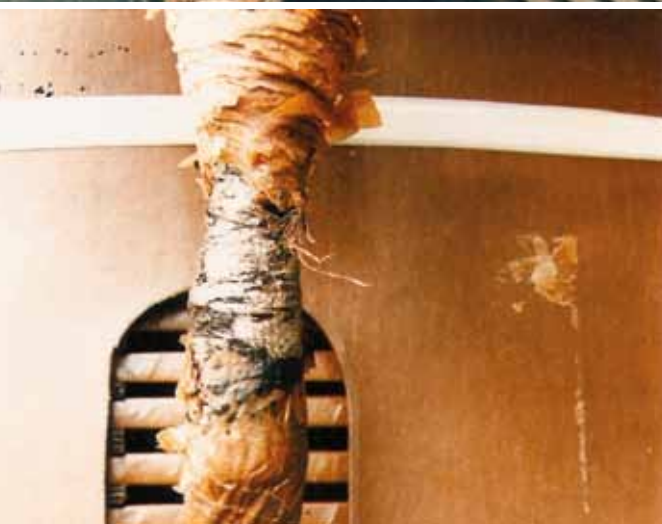
Rys. 3. Wyrowadzenie fazy „A”

- wyrowadzenia przewodów fazy „A” i „0” miały zwęglone pierwsze warstwy izolacji od strony miedzi i częściowe przegrzanie izolacji na połączeniach wewnętrznych punktu „0”;
- tuleje ekranowe wszystkich faz były rozerwane i rozsunięte w miejscu klejenia.

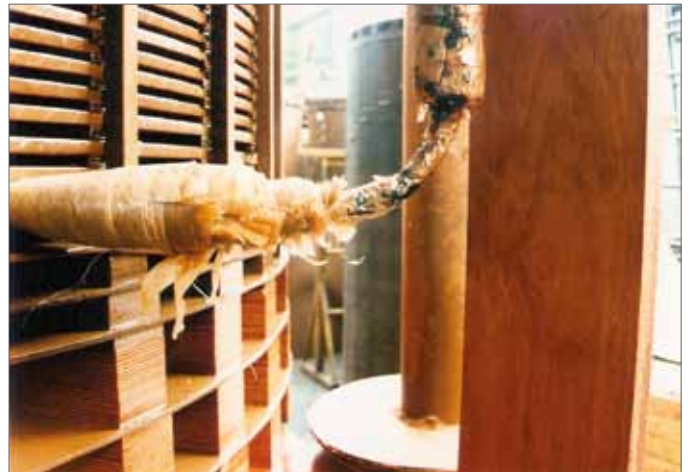
Rys. 4. Wyrowadzenie punktu „0”

i krótkotrwały przepływ prądu przez przewód zerowy nie mogły być powodem przegrzania izolacji tego przewodu. Zwęglenie izolacji na przewodzie „0” wskazuje, że temperatura miedzi musiała wynosić co najmniej 250°C. W czasie zwarcia taka temperatura przewodu zerowego nie mogła być osiągnięta. Izolacja na przewodzie „0” została przegrzana z innej przyczyny.

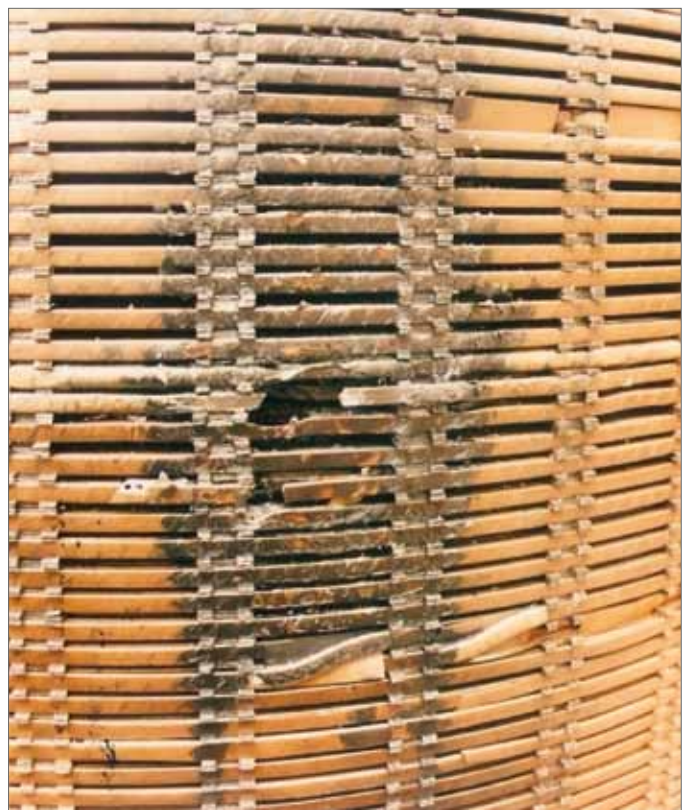
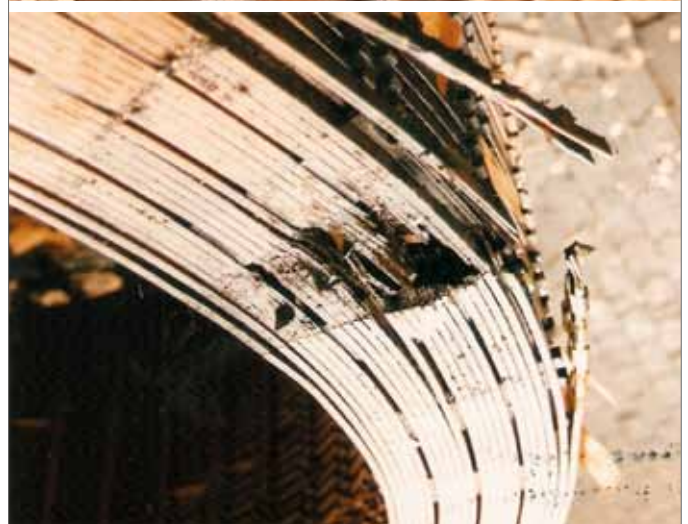
Rys. 5. Miejsce zwarcia uzwojenia fazy „B”

- głębokie wypalenie uzwojenia fazy „B” (5 krążków). Wypalone krążki znajdowały się w środkowej części kolumny, to jest od strony wyprowadzenia przewodu fazy;

Uszkodzenia uzwojenia GN powstały niewątpliwie w czasie zwarcia zwojowego w fazie „B”. Natomiast zwarcie zwojowe
