Analiza uszkodzeń silników wysokonapięciowych prądu przemiennego w elektrowniach zawodowych

Bronisław Drak, Piotr Zientek

ANALYSIS OF FAILURES OF HIGH-POWER INDUCTIVE MOTORS IN ELECTRIC POWER STATION

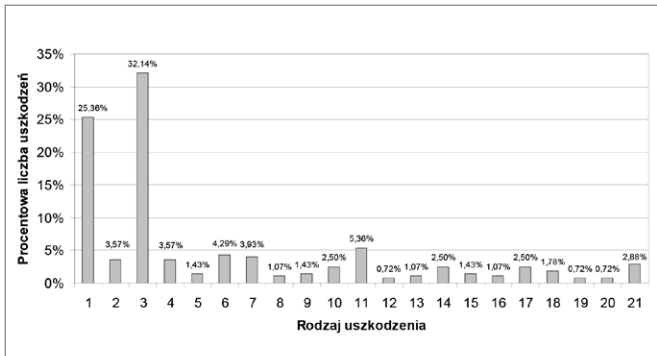
Rys. 1. Procentowe zestawienie typowych awarii silników indukcyjnych.
Legenda:

1. Przebiecie do rdzenia stojana.
2. Upalenie cewki od przewodu zasilającego.
3. Zwarcie zwojowe.
4. Przebiecie do pierścienia usztywniającego.
5. Wytarcie przez uszkodzony wirnik.

6. Upalenie połączenia międzycewkowego.
7. Upalenie przewodu zasilającego od izolatora.
8. Wytarcie izolacji czoł zerwanym wysięgiem klatki.
9. Obrót całego rdzenia.

10. Uszkodzenie łożyska.
11. Uszkodzenie wirnika uszkodziło stojan.
12. Deformacja czoł oraz zerwanie ich wiązań.
13. Pęknięcie przewodów zwojowych w strefie ich połączenia lutowanego (pęknięcie zezwoju).

14. Upalenie połączenia obręczy z zezwojem fazowym jednej fazy uzwojenia stojana po stronie zasilania.
15. Zwarcie przewodu zasilającego jedną z faz uzwojenia stojana z połączeniem międzycewkowym.

16. Pogarszające się własności izolacji czynnych i rezerwowych przewodów zasilających w silniku.
17. Uszkodzenie klatki wirnika.
18. Zwarcie międzyfazowe.

19. Uszkodzenie wentylatora uszkodziło stojan.
20. Uszkodzenie łożyska uszkodziło stojan.
21. Inne uszkodzenia.

Na podstawie ekspertyz z lat 1995–2010 uszkodzeń silników indukcyjnych dużej mocy zainstalowanych w napędach potrzeb własnych 5 elektrowni zawodowych i kilkunastu elektrociepłowni (głównie na południu Polski) przeprowadzono analizę statystyczną przyczyn i skutków awarii 290 silników. Podczas analizy szczególną uwagę zwrócono na rodzaj uszkodzenia, które bezpośrednio wywołało awarię, a nie uszkodzenia pochodne od tego uszkodzenia, których można było uniknąć, stosując bardziej rozbudowane i szybsze zabezpieczenia. Statystyki wykonano dla różnych zestawień, m.in. z uwzględnieniem mocy silników, liczby par biegunów, rodzaju napędu (miejsca zainstalowania) oraz czasu, jaki upłynął od ostatniego przezwojenia stojana do kolejnej awarii silnika. Na podstawie analizy materiałów określono 20 głównych przyczyn awarii silników oraz 8 przyczyn mniej ważnych, występujących znacznie rzadziej. Procentowe zestawienie typowych awarii silników przedstawiono na rysunku 1.

Z przedstawionego wykresu widać, że najwięcej awarii silników spowodowanych jest zwarcie zwojowym uzwojenia stojana oraz uszkodzeniem izolacji głównej (przebicie do rdzenia

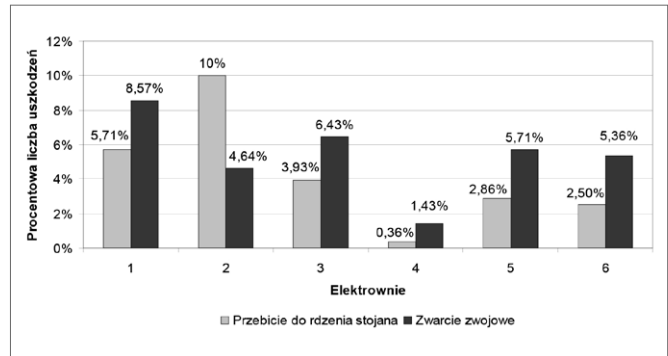
Rys. 2. Procentowe zestawienie zwarcia zwojowego oraz przebiecia do rdzenia stojana w rozpatrywanych elektrowniach zawodowych i elektrociepłowniach

- 1, 2, 3, 4, 5 – elektrownie zawodowe.
6 – małe elektrownie i elektrociepłownie.

stojana). Procentowe zestawienie tych uszkodzeń w rozpatrywanych 5 elektrowniach zawodowych i kilkunastu elektrociepłowniach przedstawiono na rysunku 2.

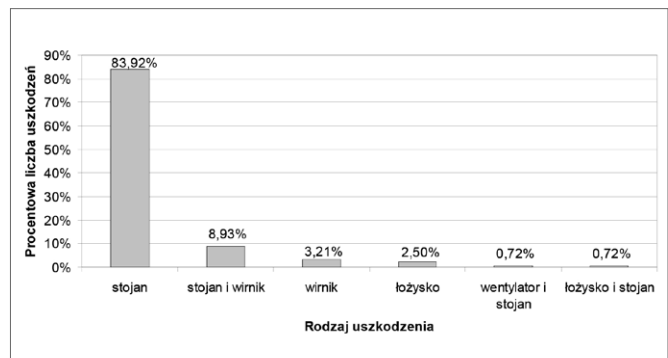
Rys. 3. Procentowe ujęcie miejsc uszkodzeń silników w czasie ich awarii

Źródło uszkodzenia w silnikach indukcyjnych najczęściej występuje w stojanie maszyny. Często zdarza się jednak, że uszkodzenie wentylatora, łożyska lub wirnika silnika powoduje bardzo poważne uszkodzenie stojana, które kończy się jego przezwojeniem. W takich przypadkach bardzo często dochodzi do zatarcia rdzenia stojana przez rdzeń wirnika lub uszkodzenia połączeń czołowych uzwojenia stojana. Procentowe ujęcie miejsc uszkodzeń silników w czasie ich awarii przedstawiono na rysunku 3 oraz w tabeli 1.

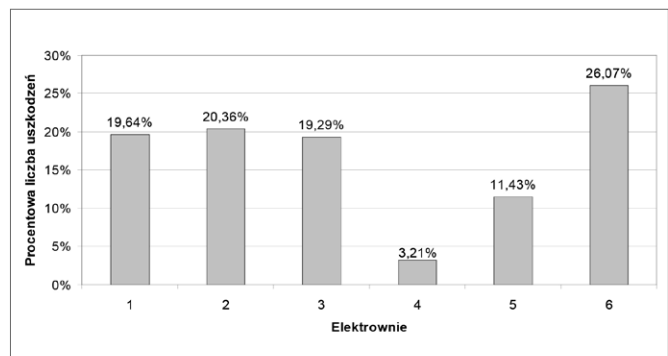
Rys. 4. Procentowa liczba uszkodzeń silników w poszczególnych elektrowniach

Podział wszystkich analizowanych uszkodzeń pomiędzy rozpatrywane elektrownie przedstawiono na rysunku 4.

Bazując na rysunku 4, można jednoznacznie stwierdzić, że w trzech elektrowniach wystąpiła podobna ilość awarii. Ponieważ liczba zainstalowanych silników w napędach potrzeb własnych w rozpatrywanych elektrowniach może być zróżnicowana, dlatego dokonano także procentowych obliczeń miejsc występowania uszkodzeń silników, osobno w poszczególnych elektrowniach. Wyniki przedstawiono w tabeli 2.

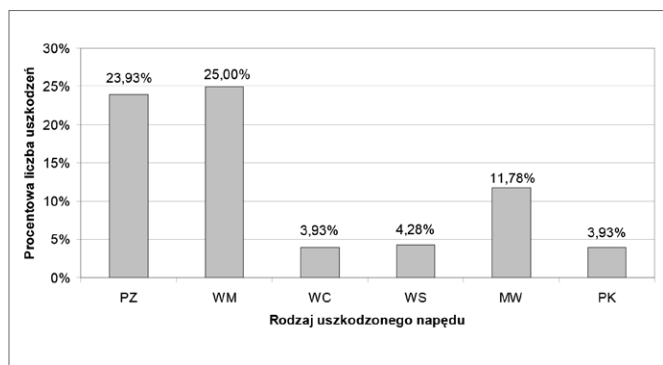
Rys. 5. Procentowa liczba uszkodzeń silników w typowych napędach, gdzie:

- PZ – pompy wody zasilającej;
- PK – pompy kondensatu;
- WM – wentylatory młynowe;
- WC, WS – wentylatory ciągu, spalin;
- MW – młyny węglowe

Zestawienie awarii silników z uwzględnieniem typowych napędów dla różnych mocy i prędkości obrotowych (par biegunów silnika) przedstawiono na rysunkach 5, 6 i 7.

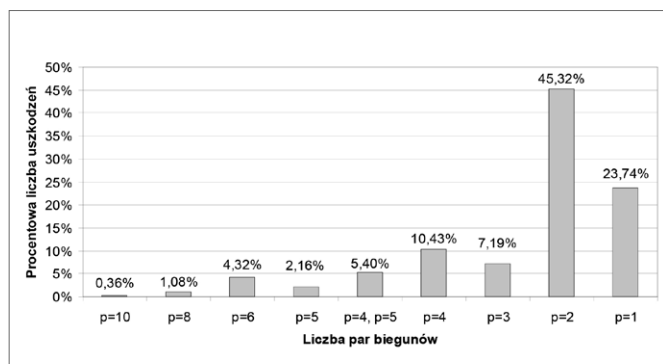
Rys. 6. Procentowa liczba uszkodzeń silników w zależności od liczby par biegunów

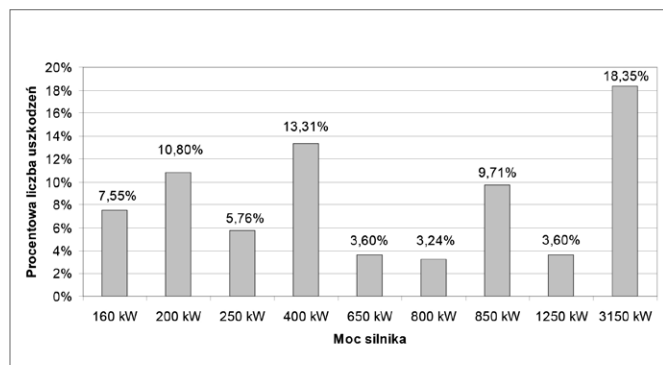
Rys. 7. Procentowa liczba uszkodzeń dla różnych mocy silników

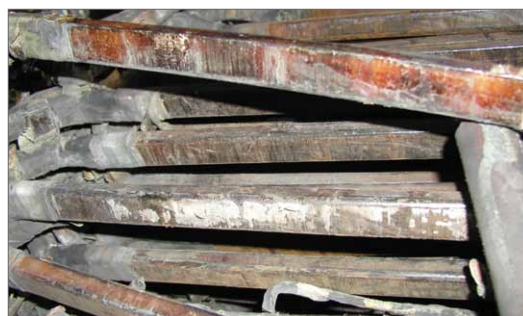
- zwarcia zwojowe, zwarcia do rdzenia stojana, deformacja czoł uzwojenia stojana;
 - uszkodzenia lub zniszczenia uzwojenia klatkowego wirnika połączone z uszkodzeniem uzwojenia stojana.
- Zwarcia w uzwojeniach stojana są poprzedzone uszkodzeniem izolacji, najczęściej izolacji głównej, spowodowanym wycieraniem izolacji (rys. 8 i 9) podczas drgań uzwojenia wymuszonych siłami elektrodynamicznymi.

Rys. 8. Wytarcia izolacji głównej w żłobkach oostre blachy rdzenia stojana

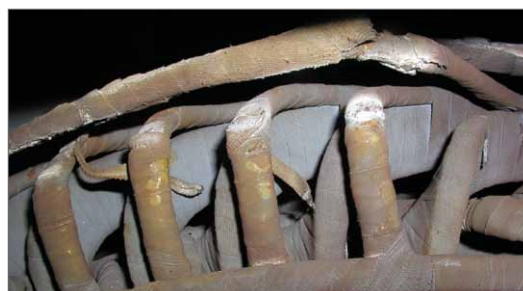
Rys. 9. Wzajemne wytarcie izolacji na połączeniach międzycewkowych i zasilających

Wzajemne wycieranie izolacji uwidoczniło na rysunku 9 jest przyczyną zwarc między połączeniami zasilającymi uzwojenie stojana a połączeniami międzycewkowymi. Skutki takie zwarcia uwidoczniło na rysunku 17.

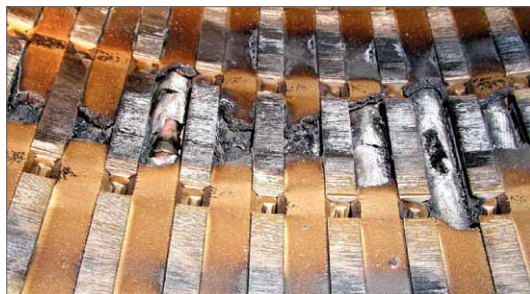
Zniszczona izolacja główna powoduje w żłobkach zwarcie do rdzenia stojana, które może spowodować wypalenie klinów żłobkowych (rys. 10), miejscowe uszkodzenia blach rdzenia (rys. 11) oraz zwarcia zwojowe prowadzące do wytopienia między zwojowej (rys. 11).

Rys. 10. Wypalone kliny żłobkowe w wyniku zwarc do rdzenia stojana i zwarc zwojowych

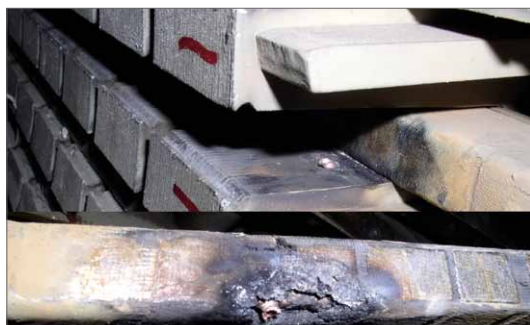
Rys. 11. Zwarcie cewki uzwojenia do rdzenia na wyjściu ze żłobka stojana

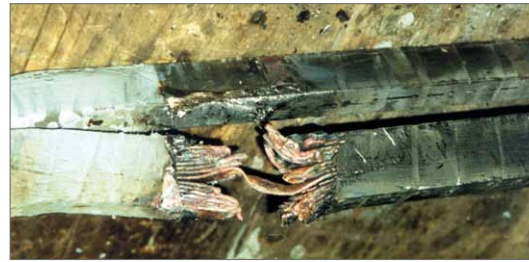
Rys. 12. Wytopione przewody zwojowe cewki w wyniku zwarcia zwojowego

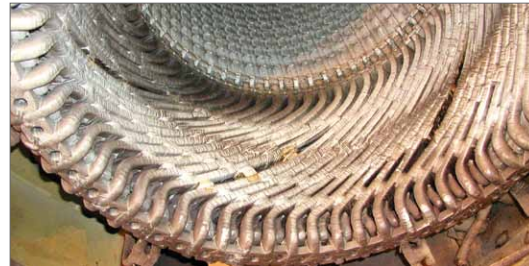
Łagodnym uszkodzeniem w strefie łuków stożkowych czoł uzwojenia stojana jest widoczna na rysunku 13 deformacja czoł skrajnych cewek w grupach fazowych. Deformacja ta jest skutkiem działania sił elektrodynamicznych, które starają się rozzerwać wiązania usztywniające czoła. Takie uszkodzenie może wystąpić bez zwarcia w uzwojeniu stojana.

Rys. 13. Widok nieznaczących deformacji czoł

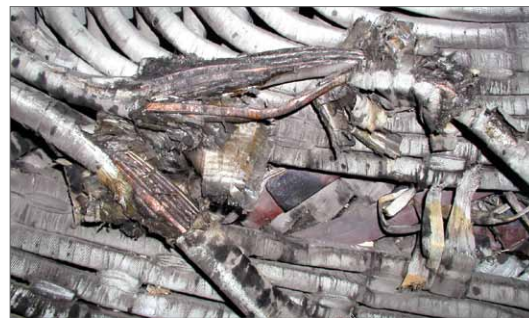
W przypadku np. zwarcia międzyfazowego i stosunkowo długiego jego trwania, może wystąpić całkowita strefowa deformacja czoł cewek, co uwidoczniło na rysunku 14.

Rys. 14. Strefowe zniszczenie czoł cewek

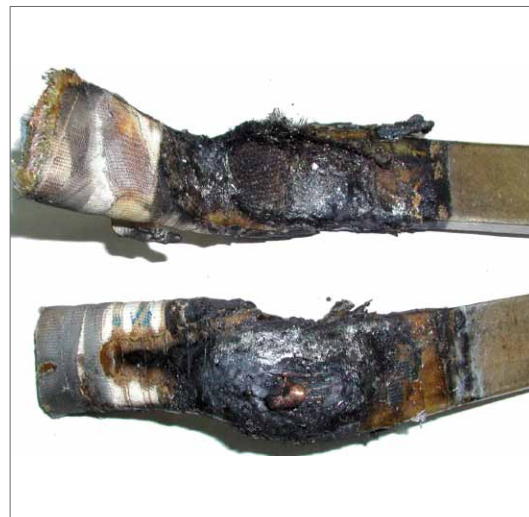
W strefie wykorbienia czoł cewek i nieprawidłowego ich ukształtowaniu, może wystąpić wzajemne wycieranie ich izolacji głównej, prowadzące do zwarcia, którego skutki uwidoczniło na rysunku 15.

Rys. 15. Skutki wytarcia izolacji głównej

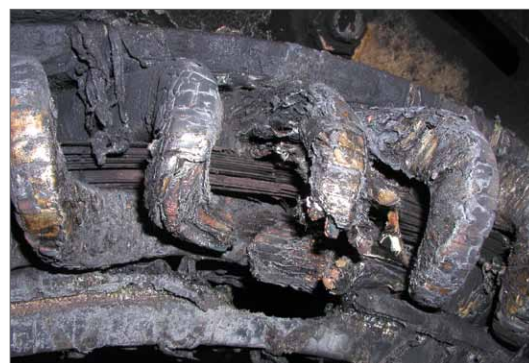
Uszkodzenie izolacji zwojowej występuje często w strefie główek cewek, co jest wynikiem wzdluznego wzajemnego przemieszczania się zezwojów cewek. Skutkiem tego są zwarcia zwojowe, powodujące wypalenia izolacji i wytopienie przewodów zwojowych (rys. 16).

Rys. 16. Zniszczenia główek cewek

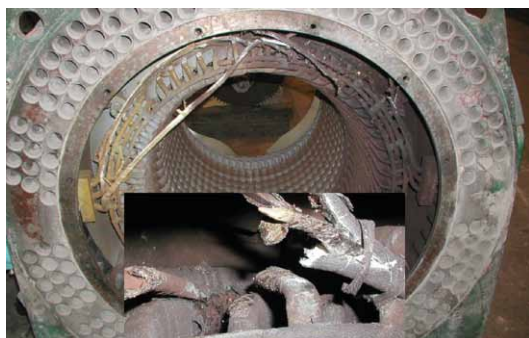
Rys. 17. Skutki zwarcia między połączeniami zasilającymi uzwojenie stojana

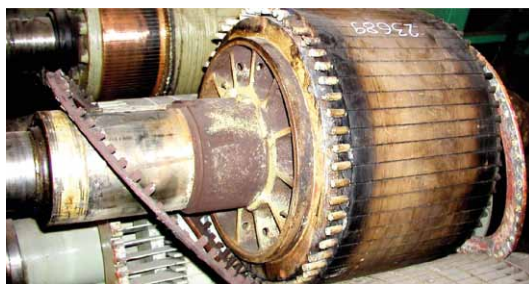
W wirnikach silników dwuklatkowych stopniowemu uszkodzeniu ulega klatka rozruchowa, która może ulec pełnemu zniszczeniu (rys. 18).

Rys. 18. Zniszczona klatka rozruchowa silnika dwuklatkowego

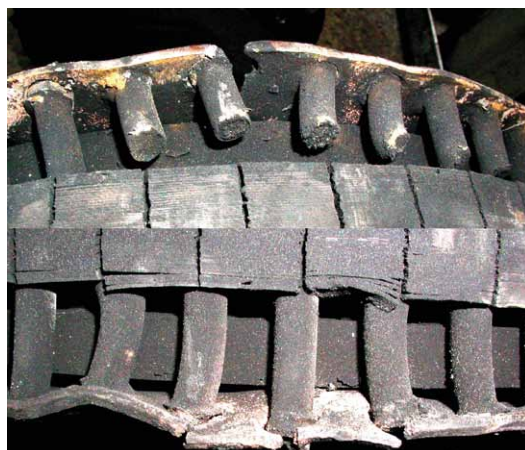
Rys. 19. Zerwane pręty i pęknięte pierścienie

Innym powodem zniszczenia klatki rozruchowej jest zerwanie większości prętów oraz pęknięcia pierścieni zwierających (rys. 19).

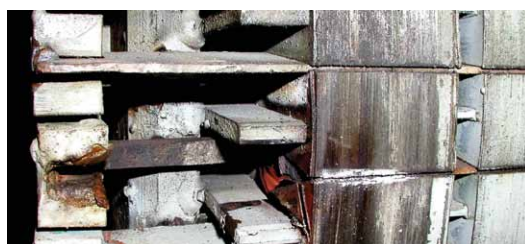
Rys. 20. Uszkodzenie wirnika jednoklatkowego

W wirnikach jednoklatkowych z prętami o przekroju trapezowym często występuje wysuwanie klinów usztywniających pręty w żłobkach. Może to spowodować zerwanie lutu i urwanie części pozapakietowej pręta (rys. 20).
