Zniszczenia klatek rozruchowych wirników dwuklatkowych silników indukcyjnych

Bronisław Drak

START-UP CAGES FAILURES OF INDUCTION MOTOR DOUBLE-CAGE ROTORS

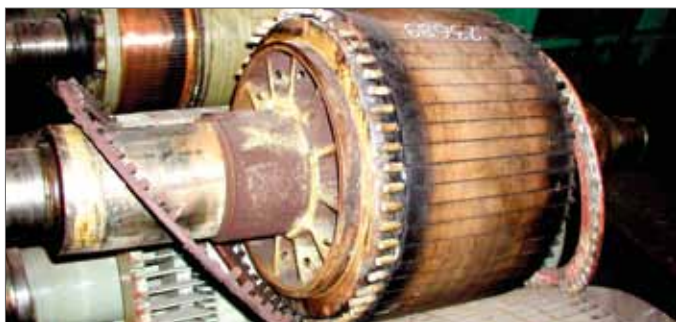
Rys. 2. Zniszczone uzwojenie klatki rozruchowej wirnika silnika napędu potrzeb własnych elektrociepłowni

Zniszczenie uzwojenia klatki rozruchowej wirnika polegające na pełnych upaleniach łukiem elektrycznym wszystkich prętów klatki uwiadczniono na rys. 2.

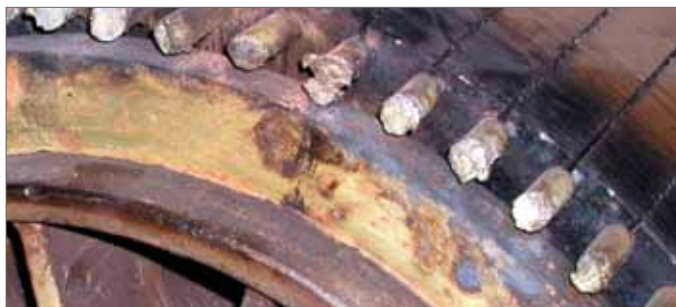
Rys. 3. Widok prętów klatki rozruchowej upalonych łukiem elektrycznym

Zbliżenie upalonych prętów klatki łukiem elektrycznym uwiadczniono na rys. 3.

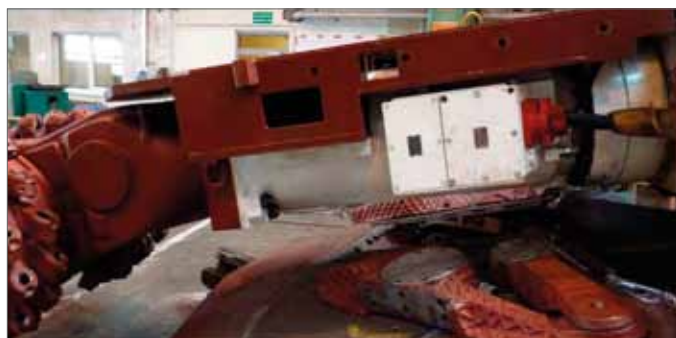
Rys. 4. Silnik dwuklatkowy zamontowany w ramieniu kombajnu

W jednym z rozwiązań kombajnów ścianowych, pracujących w kopalniach węgla kamiennego, do napędu głowicy urabiającej węgiel stosuje się silniki indukcyjne dwuklatkowe. Silnik napędowy jest zamontowany w ramieniu kombajnu i poprzez przekładnię zębatą napędza głowicę urabiającą węgiel. Stanowi on część składową ramienia kombajnu (rys. 4).

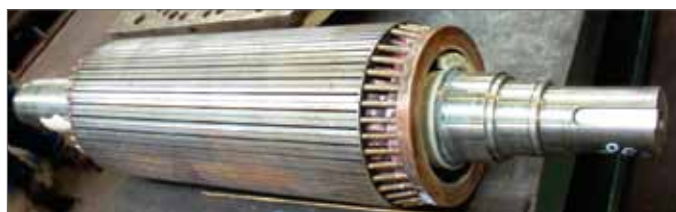
Rys. 5. Uzwojenie klatki rozruchowej wirnika silnika do napędu kombajnu

Praktyka eksploatacyjna wykazała, że na jednej z kopalń, po stosunkowo krótkim okresie eksploatacji, następuje zniszczenie klatki rozruchowej wirnika (rys. 5) po stronie przeciwnapędowej, a po stronie napędowej nie są widoczne żadne uszkodzenia.

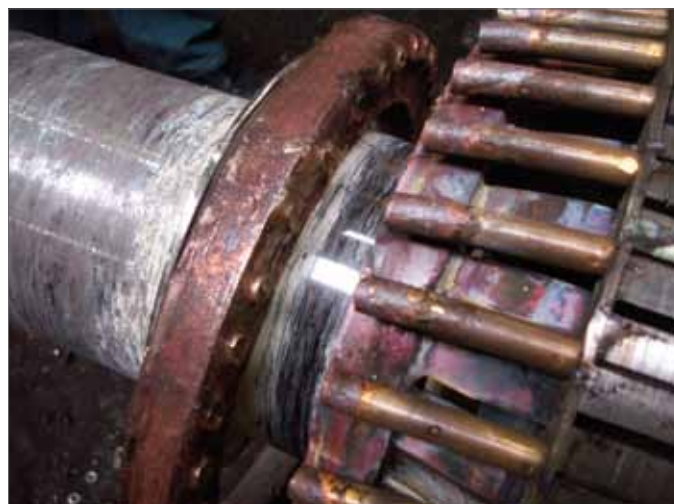
Rys. 6. Widok zerwanych wszystkich prętów klatki rozruchowej po stronie przeciwnapędowej

Po stronie przeciwnapędowej ulegają zerwaniu wszystkie pręty klatki rozruchowej (rys. 6) w odległości około 5 mm od pierścienia zwierającego (rys. 7).

na masy pierścieni zwierających obu klatek wirnika. W strefie pozapakietowej prętów klatki po stronie przeciwnapędowej powstają naprężenia rozciągające, a po stronie napędowej – naprężenia ściskające.

Powyższe wyjaśnienia wykazują, że pod działaniem ww. osiowych sił bezwładności na masy pierścieni zwierających, zawsze w segmentach prętów klatki po stronie przeciwnapędowej, występują naprężenia rozciągające, a po stronie napędowej występują naprężenia ściskające. Na żywotność prętów klatki decydujący wpływ mają naprężenia rozciągające.

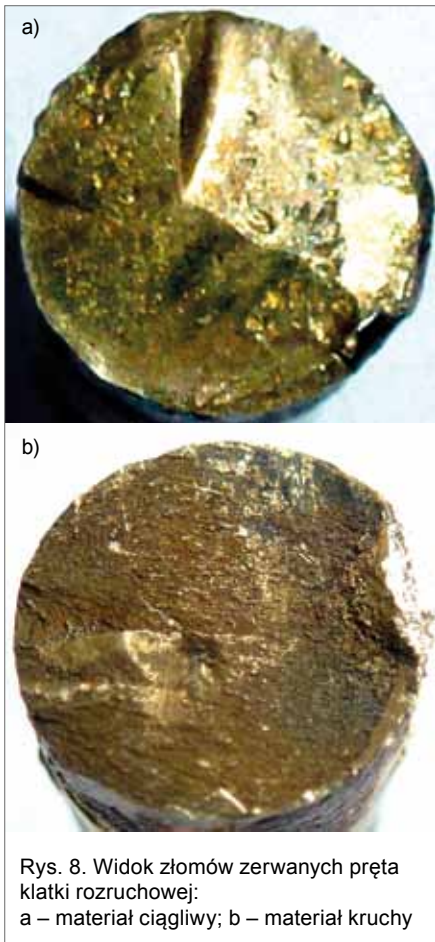
Rys. 8. Widok złomów zerwanych pręta klatki rozruchowej:
a – materiał ciągliwy; b – materiał kruchy

Przeprowadzona ocena złomów zerwanych prętów klatki wykazała, że naprężenia rozciągające występujące w przekrojach poprzecznych pręta są główną przyczyną ich zrywania. Wskazują na to oględziny złomów przy około 10-krotnym powiększeniu (rys. 8), jak i przy powiększeniu w mikroskopie skaningowym. Dla celów analizy przyczyn uszkodzeń klatki rozruchowej silnika wykonano pomiary twardości na powierzchni zewnętrznej trzech odciętych końcówek prętów klatki silnika. Z pomiarów twardości metodą Rockwella wynika, że w odległości około 5 mm od miejsca zerwania pręta twardość materiału wynosiła 21 HRA, a w odległości około 20 mm, twardość wynosiła już 30 HRA.

Złomy prętów klatki rozruchowej wskazują, że ich zerwanie wystąpiło w wyniku naprężeń zmęczeniowych po krótkich okresach ich działania. Największy udział mają naprężenia rozciągające. Uwidoczniają się także naprężenia ścinające, będące wynikiem działania sił dynamicznych w kierunku prostopadłym do osi wirnika. Kształt złomu uwidocznionego na rysunku 8a wskazuje, że materiał pręta był dość ciągliwy, a złom na rysunku 8b wskazuje, że materiał pręta był kruchy. Ta różnica w kruchości materiału może być wynikiem warunków termicznych przy lutowaniu prętów z pierścieniem zwierającym.

Przy doborze silnika należy zwrócić szczególną uwagę na warunki jego pracy w napędzie konkretnego urządzenia. Dotyczy to nie tylko czasu rozruchu, wilgotności i zapylenia, lecz także obciążeń dynamicznych i drgań urządzenia napędzanego przez silnik.

Podczas eksploatacji silnika należy stosować diagnostykę umożliwiającą ocenę stanu technicznego klatki wirnika w oparciu o pomiar prądu stojana podczas rozruchu silnika. Podczas okresowych przeglądów technicznych silnika należy prowadzić szczegółowe oględziny uzwojenia klatkowego wirnika dla oceny stanu technicznego uzwojenia.
