# Zagrożenia eksploatacyjne transformatora energetycznego spowodowane uszkodzeniem przepustu izolatorowego

Jan Kapinos

## OPERATIONAL HAZARDS FOR POWER TRANSFORMERS CAUSED BY DEFECTS OF BUSHINGS

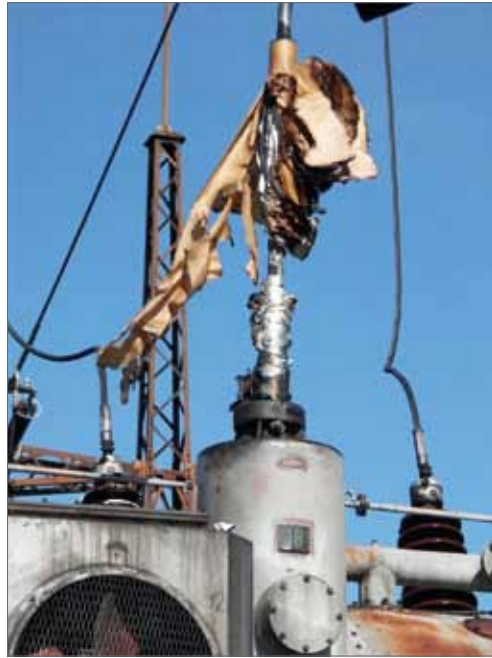
Fot. 2. Uszkodzony przepust izolatorowy 220 kV transformatora 160 MVA

W trakcie eksploatacji transformatora 160 MVA doszło do eksplozji izolatora przepustowego 220 kV fazy L2 strony GN. Uszkodzenie izolatora przepustowego skutkowało wystąpieniem zwarcia jednofazowego i powstaniem pożaru w obszarze stanowiska transformatora. Akcja gaśnicza pożaru transformatora została zakończona stosunkowo szybko (fot. 2). Badania poawaryjne transformatora przeprowadzono po zabudowaniu zastępczego izolatora przepustowego 220 kV, w miejsce zdemontowanego uszkodzonego w wyniku eksplozji. Pozytywne wyniki badań potwierdzające poprawny wewnętrzny stan techniczny transformatora zdecydowały o tym, że podjęto decyzję o usunięciu powstałych uszkodzeń w transformatorze bezpośrednio na stanowisku pracy. Porcelanowe elementy eksplodującego izolatora przepusto-

wego 220 kV doprowadziły do uszkodzeń mechanicznych porcelany izolatorów przepustowych 220 kV pozostałych faz i porcelany izolatorów przepustowych 110 kV strony DN i punktu neutralnego. Nastąpiło również uszkodzenie porcelany aparatury elektroenergetycznej zainstalowanej w sąsiednim polu 110 kV. W wyniku powstania pożaru nastąpiło uszkodzenie osprzętu transformatora i lokalne opalenia powierzchni kadzi.

Analiza wyników pomiarów współczynnika strat dielektrycznych  $\text{tg}\delta_1$  i pojemności  $C_1$  uszkodzonego przepustu z ostatnich lat eksploatacji transformatora nie wykazała przekroczenia typowych wartości dopuszczalnych podawanych przez producenta przepustu.

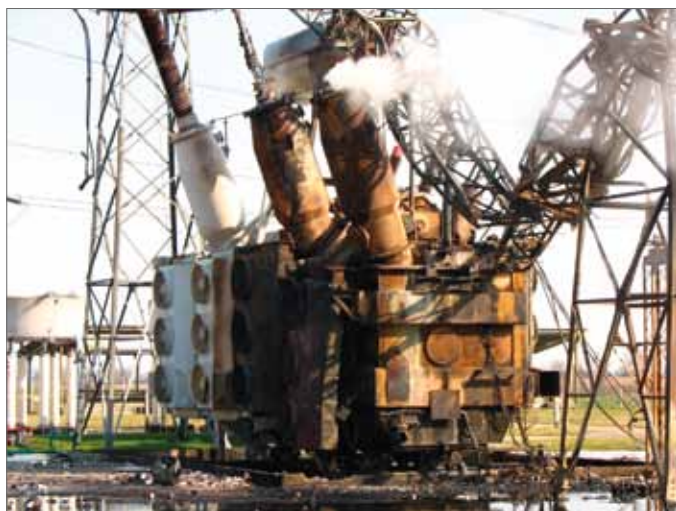
Fot. 3. Uszkodzone w wyniku eksplozji i pożaru przepusty izolatorowe strony 400 kV transformatora 250 MVA

W trakcie normalnej pracy transformatora 250 MVA nastąpiła eksplozja izolatora przepustowego 400 kV w fazie L2 strony GN, a następnie doszło do pożaru transformatora (fot. 3). Eksplozja izolatora przepustowego spowodowana została przebiciem doziemnym w części kondensatorowej. W wyniku silnego wyładowania łukowego nastąpił szybki rozkład oleju znajdującego się w przepuscie i gwałtowny wzrost ciśnienia gazów jako produktów rozkładu oleju. Doprowadziło to do eksplozji osłony porcelanowej przepustu i zapalenia się oleju oraz izolacji papierowej nasyconej olejem, a następnie do szybkiego rozprzestrzenienia się pożaru transformatora. Gwałtowny rozwój pożaru transformatora był wynikiem wycieku oleju z kadzi transformatora. Prawdopodobnie w początkowym etapie pożaru wyciek oleju nastąpił z konserwatora przełącznika zaczepów poprzez uszkodzony szklany olejowskaz, który został rozbity przez kawałek porcelany z eksplodującego przepustu bądź pękł pod wpływem wysokiej temperatury palącego się oleju.

W trakcie rozwoju pożaru nastąpiło rozszczelnienie kadzi i wypływ oleju poprzez uszkodzone chłodnice. W wyniku pożaru nastąpiło kompletne zniszczenie transformatora (fot. 3) wraz z infrastrukturą jego otoczenia, jak np. bramka transformatora, misa olejowa.

W tabeli 5 zestawiono wyniki pomiarów współczynnika strat dielektrycznych  $tg\delta_1$  i pojemności  $C_1$  uszkodzonego w wyniku eksplozji izolatora przepustowego 400 kV fazy

L2 transformatora, wykonane w ostatnim okresie eksploatacji transformatora 250 MVA przed zaistniałą awarią. Wyniki tych pomiarów były pozytywne i nie budziły zasadniczych zastrzeżeń.

W okresie poprzedzającym awarię transformatora 250 MVA wykonano również badania termowizyjne rozkładu temperatury na powierzchni izolatorów przepustowych 400 kV. Pomiary termowizyjne rozkładu temperatury na powierzchni izolatorów przepustowych 400 kV wykazały różnice w rozkładach temperatury. Izolator przepustowy 400 kV fazy L2 w porównaniu z pozostałymi izolatorami charakteryzował się najwyższą nierównomiernością rozkładu temperatury ok. 1,0°C. Jednak nie można było jednoznacznie stwierdzić, że powyższa nierównomierność rozkładu temperatury na powierzchni izolatora przepustowego 400 kV fazy L2 była wynikiem początku rozwoju stanu awaryjnego przepustu.

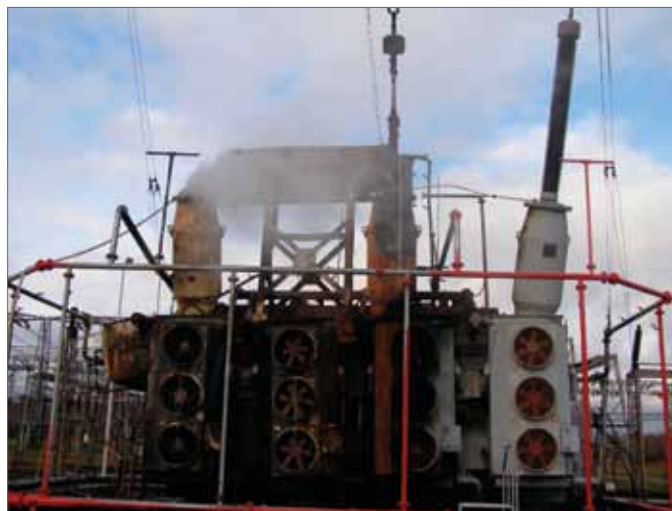
Fot. 4. Uszkodzony w wyniku eksplozji przepust izolatorowy fazy L1 strony 400 kV i pożaru bliźniaczy transformator 250 MVA

W ostatnim okresie doszło do awarii bliźniaczego transformatora o mocy 250 MVA, gdzie również przyczyną awarii była eksplozja przepustu izolatorowego 400 kV fazy L1, prowadząca w konsekwencji do pożaru transformatora (fot. 4).
