Diagnostyka izolacji uzwojeń wysokonapięciowych maszyn elektrycznych wykonanych w technologii *Resin-Rich* na etapie produkcji

INSULATION DIAGNOSTICS OF THE HIGH VOLTAGE ELECTRIC MACHINES MADE IN RESIN-RICH TECHNOLOGY DURING MANUFACTURING.

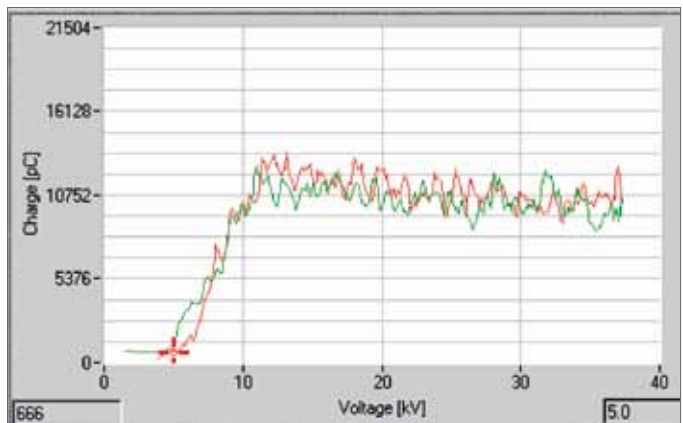
Rys. 1. Krzywa qV pręta z wadą typu rozwarstwienia

Defekt typu rozwarstwienie rozumiany jest tutaj jako źle przyklejona lokalnie izolacja do miedzi pręta. Analizę przedstawiono w oparciu o badanie pręta hydrogeneratora typu GDH 7262S o mocy $S = 335,555$ MVA na napięciu $U = 18$ kV. Pomiar wnz wykazał niepokojąco niskie napięcie zapłonu wyładowań $U_z = 5$ kV (rys. 1). Przenośnym lokalizatorem wnz wykryto w części prostej źródło występowania wnz. Poprzez mechaniczne ostukiwanie pręta w okolicy wskazań detektora stwierdzono rozwarstwienie pomiędzy izolacją główną a miedzią pręta.

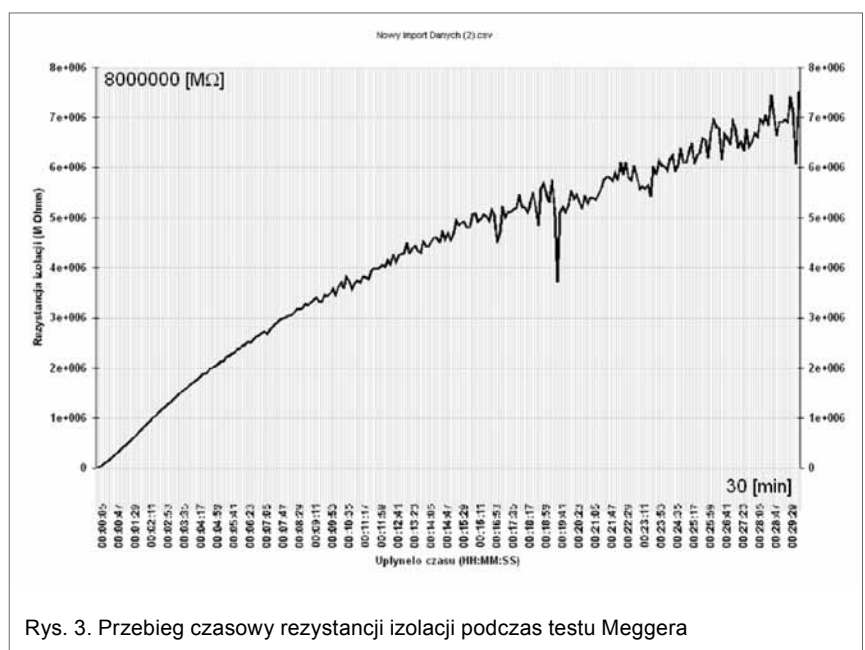
Rys. 3. Przebieg czasowy rezystancji izolacji podczas testu Meggera

Przeprowadzony test Meggera wskazuje na duże wahania prądu podczas ładowania układu izolacyjnego napięciem stałym o wartości $U = 10$ kV (rys. 3).

Wyniki pomiarów metodą prof. Tadeusza Glinki w dwóch przypadkach kwalifikują pręt na 4 pkt w pięciostopniowej skali oceny (wahania prądu oraz wartość odbudowy napięcia stałego). Wynik ten również dyskwalifikuje wyrób w postaci pręta, który nie może wykazywać żadnych osłabień układu izolacyjnego.

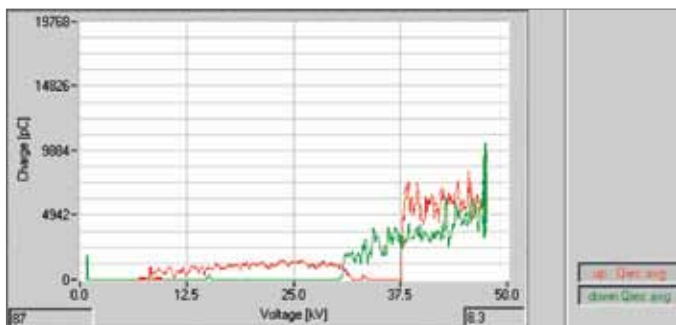
Rys. 4. Krzywa qV pręta z wadą typu kawerna – pierwszy najazd napięcia

pierwszego najazdu wysokiego napięcia zaobserwowano niskie napięcie zapłonu $U_z = 8,3$ kV, którego wartość nie spełniała wymagań technologii (rys. 4). Wyładowania te jednak zanikły na skutek stopniowego zwiększania napięcia (rys. 5). Kolejne pomiary w trybie analitycznym nie wykazały żadnych defektów izolacji. Pozostałe pomiary elektryczne zawarte w Planie

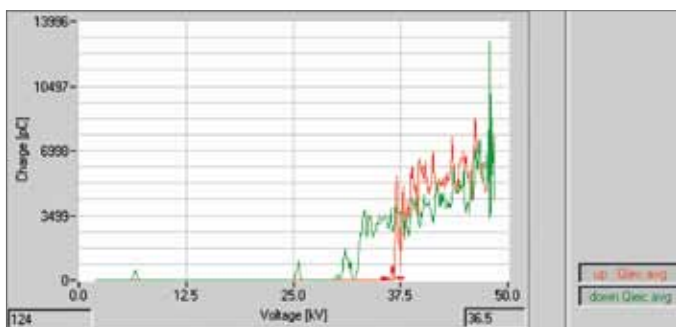
Rys. 5. Krzywa qV pręta z wadą typu kawerna – kolejne najazdy napięcia

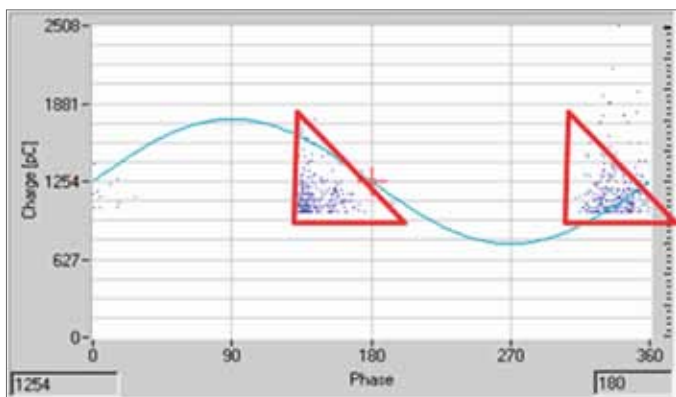
Rys. 6. Rozkład gęstości ładunków wzn pręta z wadą typu kawerna

Analiza przebiegu w czasie dominacji defektu rozwarstwienia wskazuje na symetryczną koncentrację ładunku w kącie fazo-

wym napięcia zasilania 1350 ÷ 2100 oraz 3050 ÷ 450. Ładunki te osiągają niewielkie wartości (1,5–5 nC), a ich powtarzalność jest mała ($n < 10$).

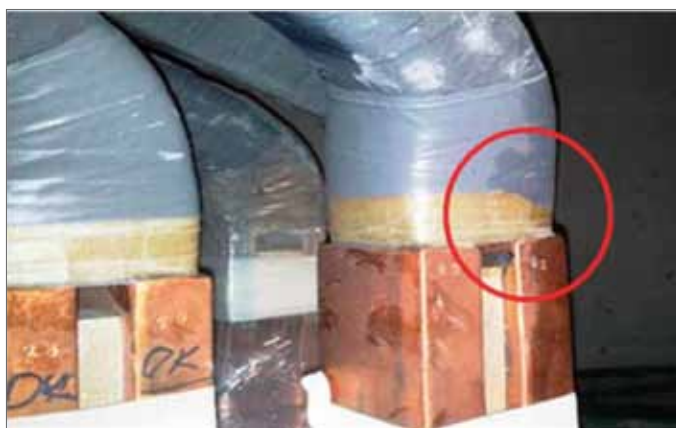
Rys. 7. Pręt stojana generatora z zanieczyszczeniem powierzchniowym izolacji

Występowanie wyładowań niepełnych o dużej wartości lub też niskie napięcie zapłonu wzn (poniżej wymagań technologii) nie zawsze dyskwalifikuje pręt, co skutkuje wymianą jego izolacji głównej. Często wyładowania są skutkiem niedokładnego wykonania powłok półprzewodzących lub też zanieczyszczeń powierzchniowych skutkujących wyładowaniami powierzchniowymi. Przykładem może być zanieczyszczony lub zbyt krótki odcinek izolacji pomiędzy skuwką przęta a końcem warstwy półprzewodzącej na czole uzwojenia (rys. 7).

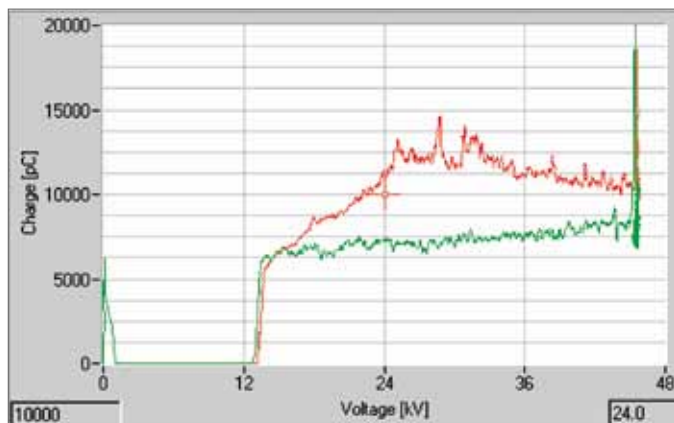
Rys. 8. Krzywa qV pręta z generatora z zanieczyszczeniem powierzchniowym izolacji

Wadę tego typu charakteryzuje koncentracja ładunku w przedziale fazowym napięcia zasilania 30°–150°, co odpowiada wyładowaniom koronowym – ostrzowym z elektrodą na potencjale uziemienia

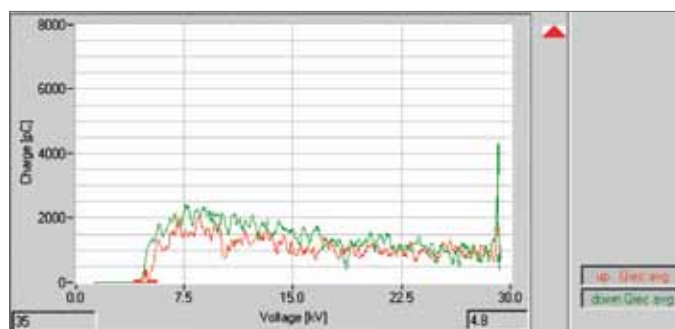
Rys. 14. Krzywa qV przęta z wewnętrznym ekranem o nieodpowiednich parametrach

Warunkiem skuteczności pełnej wewnętrznej ochrony przeciwjarzeniowej jest nie tylko jej ciągłość i dostateczna izolacja pomiędzy ekranem a przewodnikami pręta, ale i odpowiednie parametry taśmy przewodzącej stanowiącej ekran. Taśma miedziana rozprzewadza potencjał miedzi wzdłuż całej długości części prostej pręta, lecz tylko przy jednym boku pręta. Dostateczna wartość oporności taśmy przewodzącej musi zapewnić odpowiednio mały gradient natężenia pola elektrycznego na drugim boku pręta. W przypadku zastosowania taśmy o niedostatecznej oporności natężenie pola w tym miejscu może przekroczyć wartość inicjacji wylądowań niepełnych.

Istotną różnicą w tego typu defekcie jest zależność kąta koncentracji wnz od wartości napięcia zasilania. Analiza poszczególnych przedziałów napięcia zasilania wskazuje na odwrotnie proporcjonalną zależność kąta koncentracji ładunków w stosunku do wartości napięcia zasilania.
