Narażenia transformatorów blokowych pracujących w systemie elektroenergetycznym

Tadeusz Glinka, Waldemar Olech

EXPOSURE OF UNIT TRANSFORMERS OPERATING IN THE POWER SYSTEM

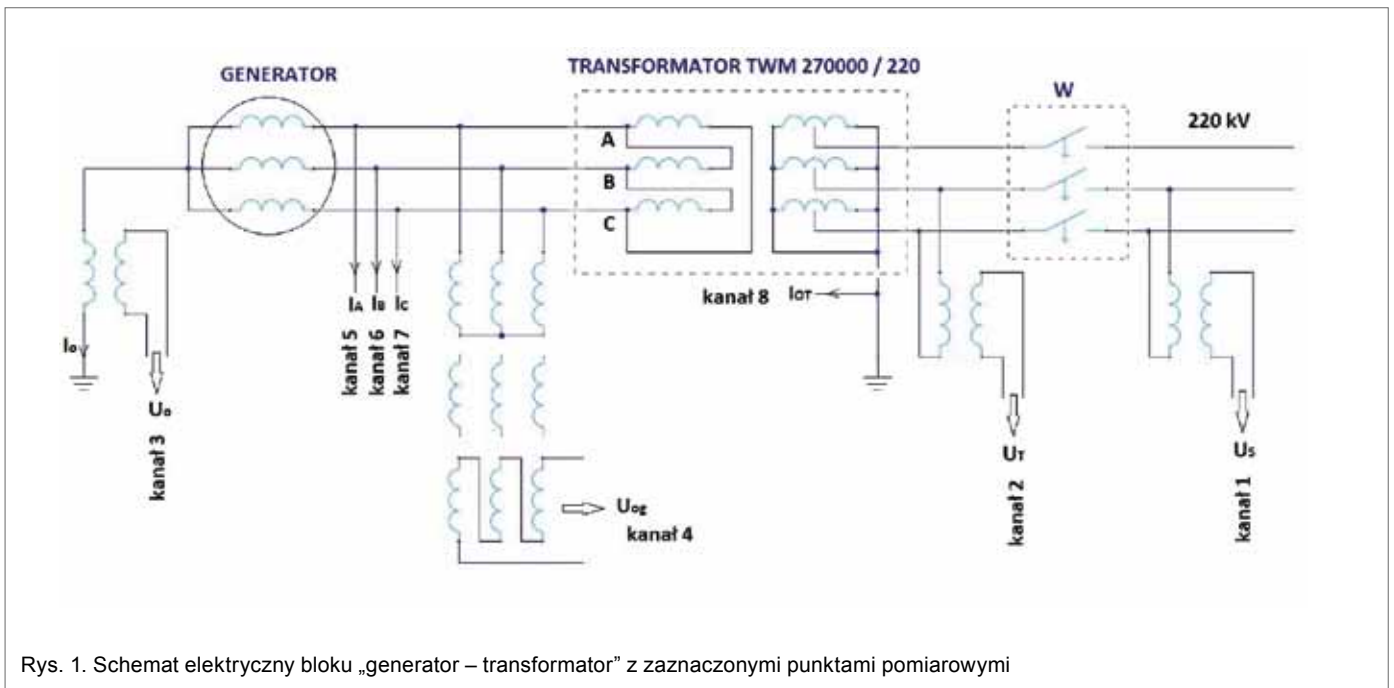
Rys. 1. Schemat elektryczny bloku „generator – transformator” z zaznaczonymi punktami pomiarowymi

Izolacja zwojowa transformatora może być narażona także od strony generatora. Jeśli generator pracuje przy wzbudzeniu znamionowym i zostanie wyłączony wyłącznik W (rys. 1), to napięcie biegu jałowego generatora wzrośnie. Jego wartość maksymalną można ocenić w oparciu o normalną charakterystykę biegu jałowego generatorów synchronicznych [6]. Wartość maksymalna napięcia generatora na biegu jałowym, przy wzbudzeniu znamionowym, może wynosić
