System diagnostyki *online* uszkodzeń termicznych stojana dużego turbogeneratora

Andrzej Bytnar, Roman Krok

ONLINE DIAGNOSTIC SYSTEM OF THERMAL DAMAGES OF A LARGE TURBOGENERATOR STATOR

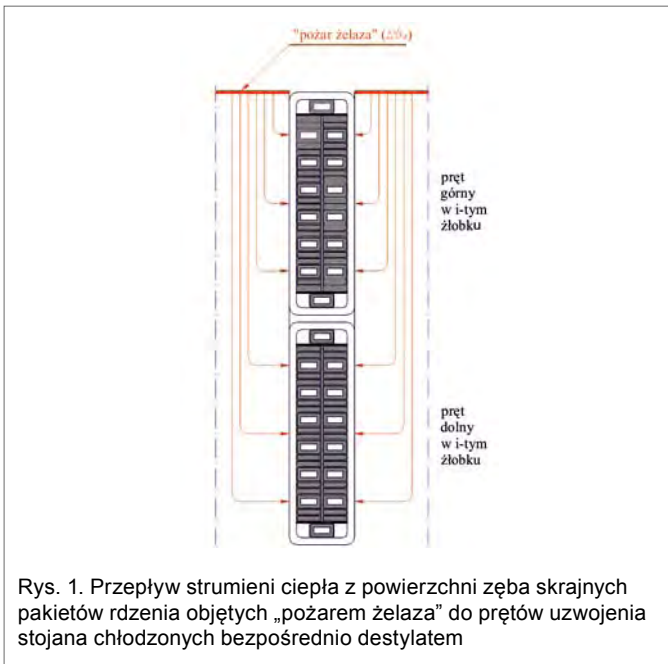
Rys. 1. Przebieg strumienia ciepła z powierzchni zęba skrajnych pakietów rdzenia objętych „pożarem żelaza” do prętów uzwojenia stojana chłodzonych bezpośrednio destylatem

Do obliczeń pola temperatury wykorzystano zmodyfikowane i udoskonalone sieci cieplne opracowane dla modelowania rozkładów temperatury w maszynach elektrycznych z licznymi kanałami chłodzącymi [7, 8]. Sieć cieplną sporządzono dla uzwojenia stojana przykładowego turbogeneratorsa o mocy 230 MW [2, 7]. Uzwojenie chłodzone bezpośrednio destylatem zbudowane jest z prętów o konstrukcji przedstawionej na rysunku 1.

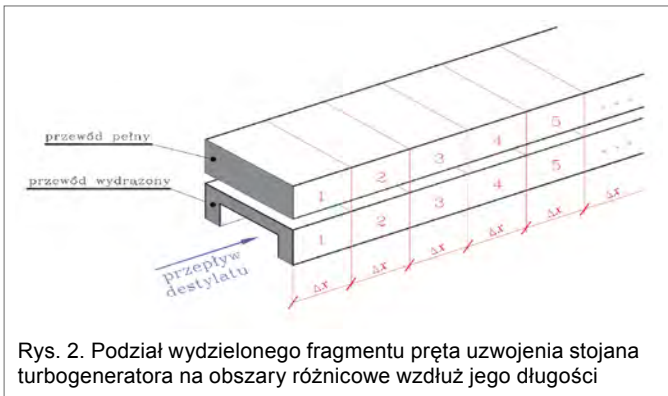
Rys. 2. Podział wydzielonego fragmentu pręta uzwojenia stojana turbogeneratorsa na obszary różnicowe wzdłuż jego długości

W prętach uzwojenia stojana wydzielono wielokrotnie powtarzający się fragment (rys. 2) zawierający: 1 przewód pełny, 1/2 przewodu wydrążonego oraz 1/2 kanału chłodzącego, w którym przepływa destylat.

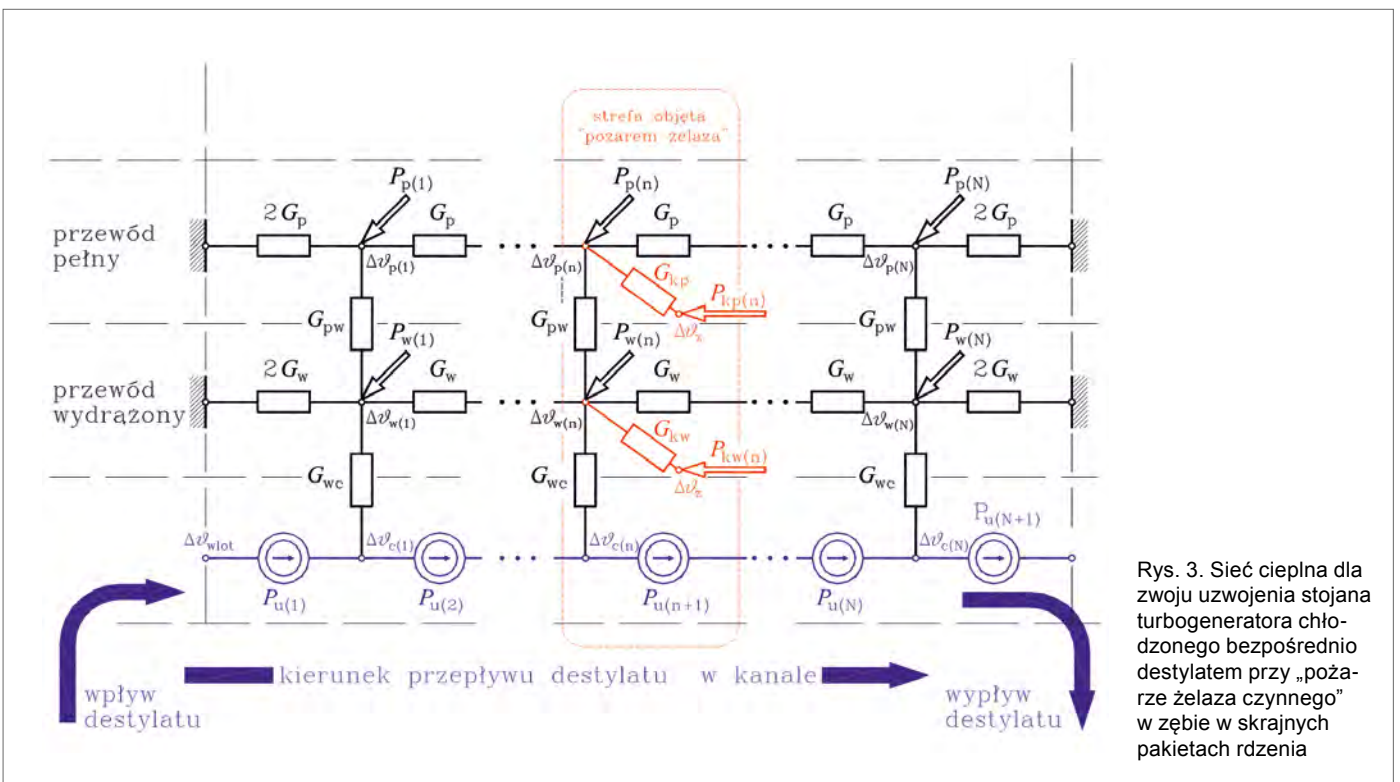
Rys. 3. Sieć cieplna dla zwoju uzwojenia stojana turbogeneratorsa chłodzonego bezpośrednio destylatem przy „pożarze żelaza czynnego” w zębie w skrajnych pakietach rdzenia

Wymienione elementy podzielono na obszary różnicowe o długości Δx , a następnie każdemu z nich przyporządkowano węzeł sieci cieplnej (rys. 3) reprezentujący jego średnią temperaturę.

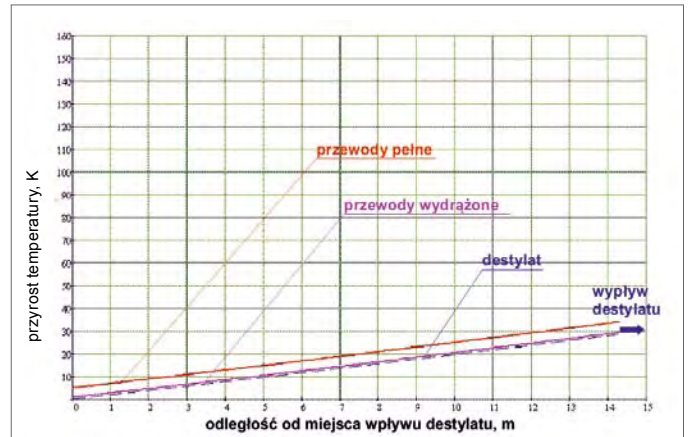
Rys. 4. Rozkłady przyrostu temperatury w przewodach elementarnych oraz w strudze destylatu wzdłuż długości zwojów uzwojenia stojana turbogenerators z nieuszkodzonym rdzeniem przy znamionowym wydatku destylatu

Dla celów porównawczych wykonano obliczenia rozkładu przyrostu temperatury w uzwojeniu stojana rozpatrywanego turbogenerators w znamionowym stanie pracy, przy temperaturze zimnego destylatu 30°C (temperatura odniesienia dla obliczania przyrostu temperatury). W turbogenerators z nieuszkodzonym rdzeniem oraz w pełni drożnymi kanałami chłodzącymi w przewodach elementarnych, rozkłady temperatury w poszczególnych zwojach uzwojenia stojana są identyczne (rys. 4). Przyrost temperatury destylatu na wylocie ze wszystkich zwojów uzwojenia stojana jest wtedy taki sam i wynosi 28,6 K.

Przyrost temperatury destylatu w skrzynce wylotowej rozważanego zwoju z nie w pełni drożnymi kanałami chłodzącymi (zmniejszenie wydatku destylatu do 80%) wynosi $\Delta\vartheta_{wyl} = 36,2$ K (rys. 6) i jest on o $\Delta\vartheta_{wyl} = 7,6$ K większy niż w skrzynkach wylotowych pozostałych zwojów (rys. 4), w których wydatek destylatu jest znamionowy.

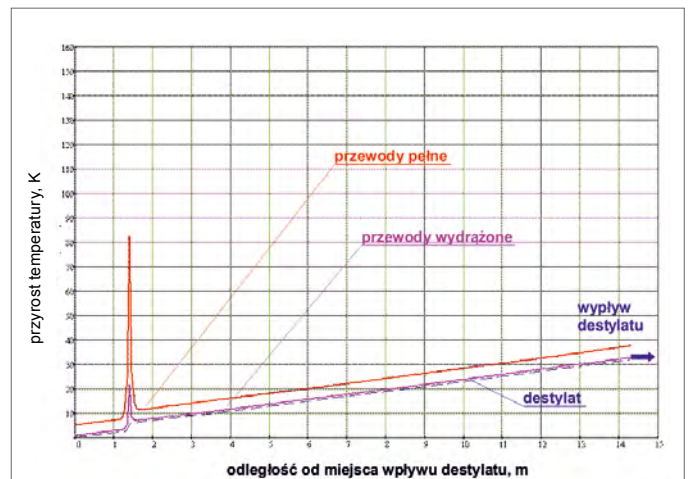
Rys. 5. Rozkład przyrostu temperatury w przewodach elementarnych oraz w strudze destylatu wzdłuż długości zwoju zawierającego pręt górny „i-tego” żłobka stojana stykający się bezpośrednio z zębem objętym „pożarem żelaza” ($\Delta\theta_z = 1500$ K, uszkodzenie jednego skrajnego pakietu rdzenia)

Wykonano również obliczenia rozkładu przyrostu temperatury w zwojach uzwojenia stojana zawierających pręty leżące w „i-tym” żłobku, bezpośrednio sąsiadującym z zębem rdzenia objętym „pożarem żelaza”. Wartość przyrostu temperatury destylatu na wypływie z tych zwojów zależy od przyrostu temperatury w strefie objętej „pożarem żelaza” ($\Delta\theta_z$) oraz szerokości tej strefy (liczby zwartych blach i pakietów rdzenia). Na rysunku 5 przedstawiono przykładowy rozkład temperatury w zwoju zawierającym pręt górny „i-tego” żłobka stojana stykający się bezpośrednio z zębem objętym „pożarem żelaza”. Obliczenia wykonano dla przypadku zwarcia blach w pojedynczym skrajnym pakiecie rdzenia wywołującego przyrost temperatury na powierzchni uszkodzonego zęba $\Delta\theta_z = 1500$ K.

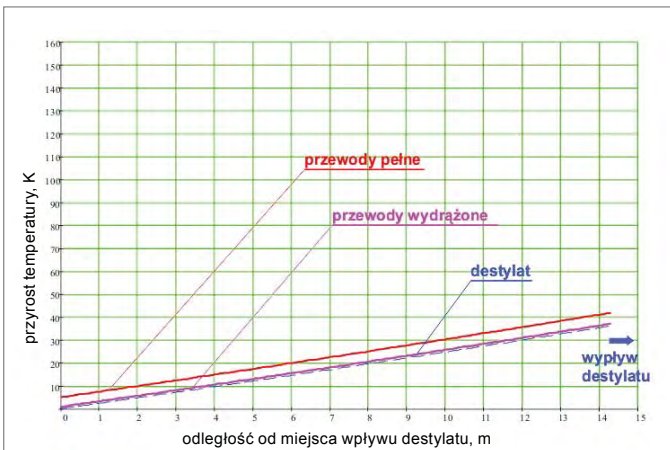
Rys. 6. Rozkłady przyrostu temperatury w przewodach elementarnych oraz w strudze destylatu wzdłuż długości zwoju uzwojenia stojana, w którym wydatek destylatu jest zmniejszony do 80% wartości znamionowej

Wzrost temperatury destylatu w skrzynce wylotowej zwoju uzwojenia stojana może być również spowodowany zmniejszeniem drożności kanałów w przewodach wydrążonych np. na skutek osadzania się produktów erozji. Na rysunku 6 przedstawiono obliczone rozkłady przyrostu temperatury w przewodach elementarnych oraz w strudze destylatu wzdłuż długości zwoju uzwojenia stojana, w którym wydatek destylatu jest zmniejszony do 80% wydatku znamionowego (przy w pełni drożnych kanałach chłodzących). Pozostałe parametry charakteryzujące stan pracy turbogeneratorsa mają wartość znamionową.

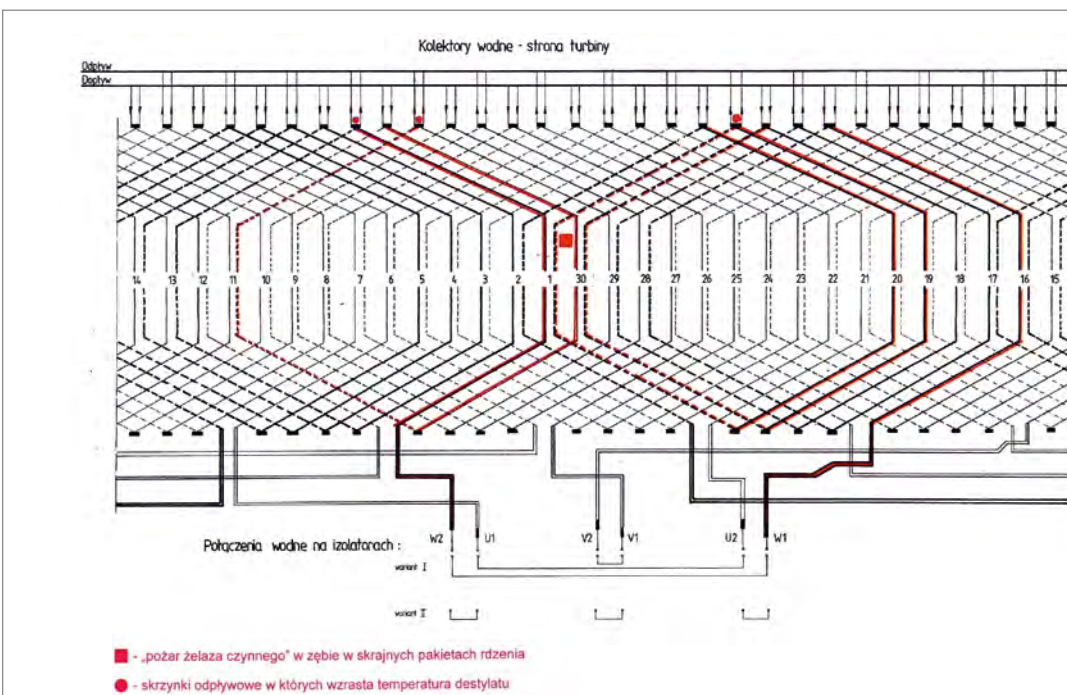
Rys. 7. Schemat obiegu destylatu w uzwojeniu stojana na turbogenerators o mocy 230 MW z zaznaczonym zębem rdzenia objętym „pożarem żelaza” oraz skrzynkami odpływowymi, w których wzrasta temperatura destylatu

Na rysunku 7 przedstawiono schemat obiegu destylatu w uzwojeniu stojana rozpatrywanego turbogeneratorsa o mocy 230 MW. Dla celów analizy założono, że w głowie zęba skrajnego pakietu rdzenia powstały zwarcia blach przeradzające się w „pożar żelaza”. Ciepło wydzielane na skutek tego zjawiska w zębie rdzenia, objętym tym uszkodzeniem, przepływa do prętów uzwojenia najbliższych położonych żłobków (nr 1 oraz 30). W konsekwencji powoduje to wzrost przyrostu temperatury destylatu w trzech skrzynkach odpływowych rozważanych zwojów zawierających pręty górne i dolne. Istniejąca korelacja pomiędzy potencjalnymi miejscami występowania zwarć w zębach rdzenia oraz odpowiadającymi im skrzynkami odpływowymi zwojów uzwojenia stojana, w których wzrasta temperatura destylatu, umożliwia wstępną lokalizację uszkodzonego fragmentu rdzenia. Bazując na tej zależności, można utworzyć selektywny system diagnostyki stanu technicznego zębów rdzenia odróżniający „pożar żelaza” (wywołujący wzrost przyrostu temperatury destylatu na wypływach z trzech zwojów zawierających pręty położone w żłobkach w pobliżu powstającego uszkodzenia) od zmniejszenia się drożności kanałów chłodzą-
